EMPREENDIMENTO:
RECINTO DE ACLIMAÇÃO DOS
PEIXES-BOIS MARINHOS E PASSARELA DE
ACESSO NAS MARGENS DO ESTUÁRIO RIO
TUBARÃO, COMUNIDADE DE DIOGO
LOPES, MACAU RIO GRANDE DO NORTE

TÍTULO:
RECINTO DE ACLIMAÇÃO E PASSARELA
DE ACESSO

CONTEÚDO:
PLANTA DE SITUAÇÃO 01

ESCALA: 1/200	DATA: 10/08/2021	PRANCHA: PR-02/05
------------------	---------------------	----------------------

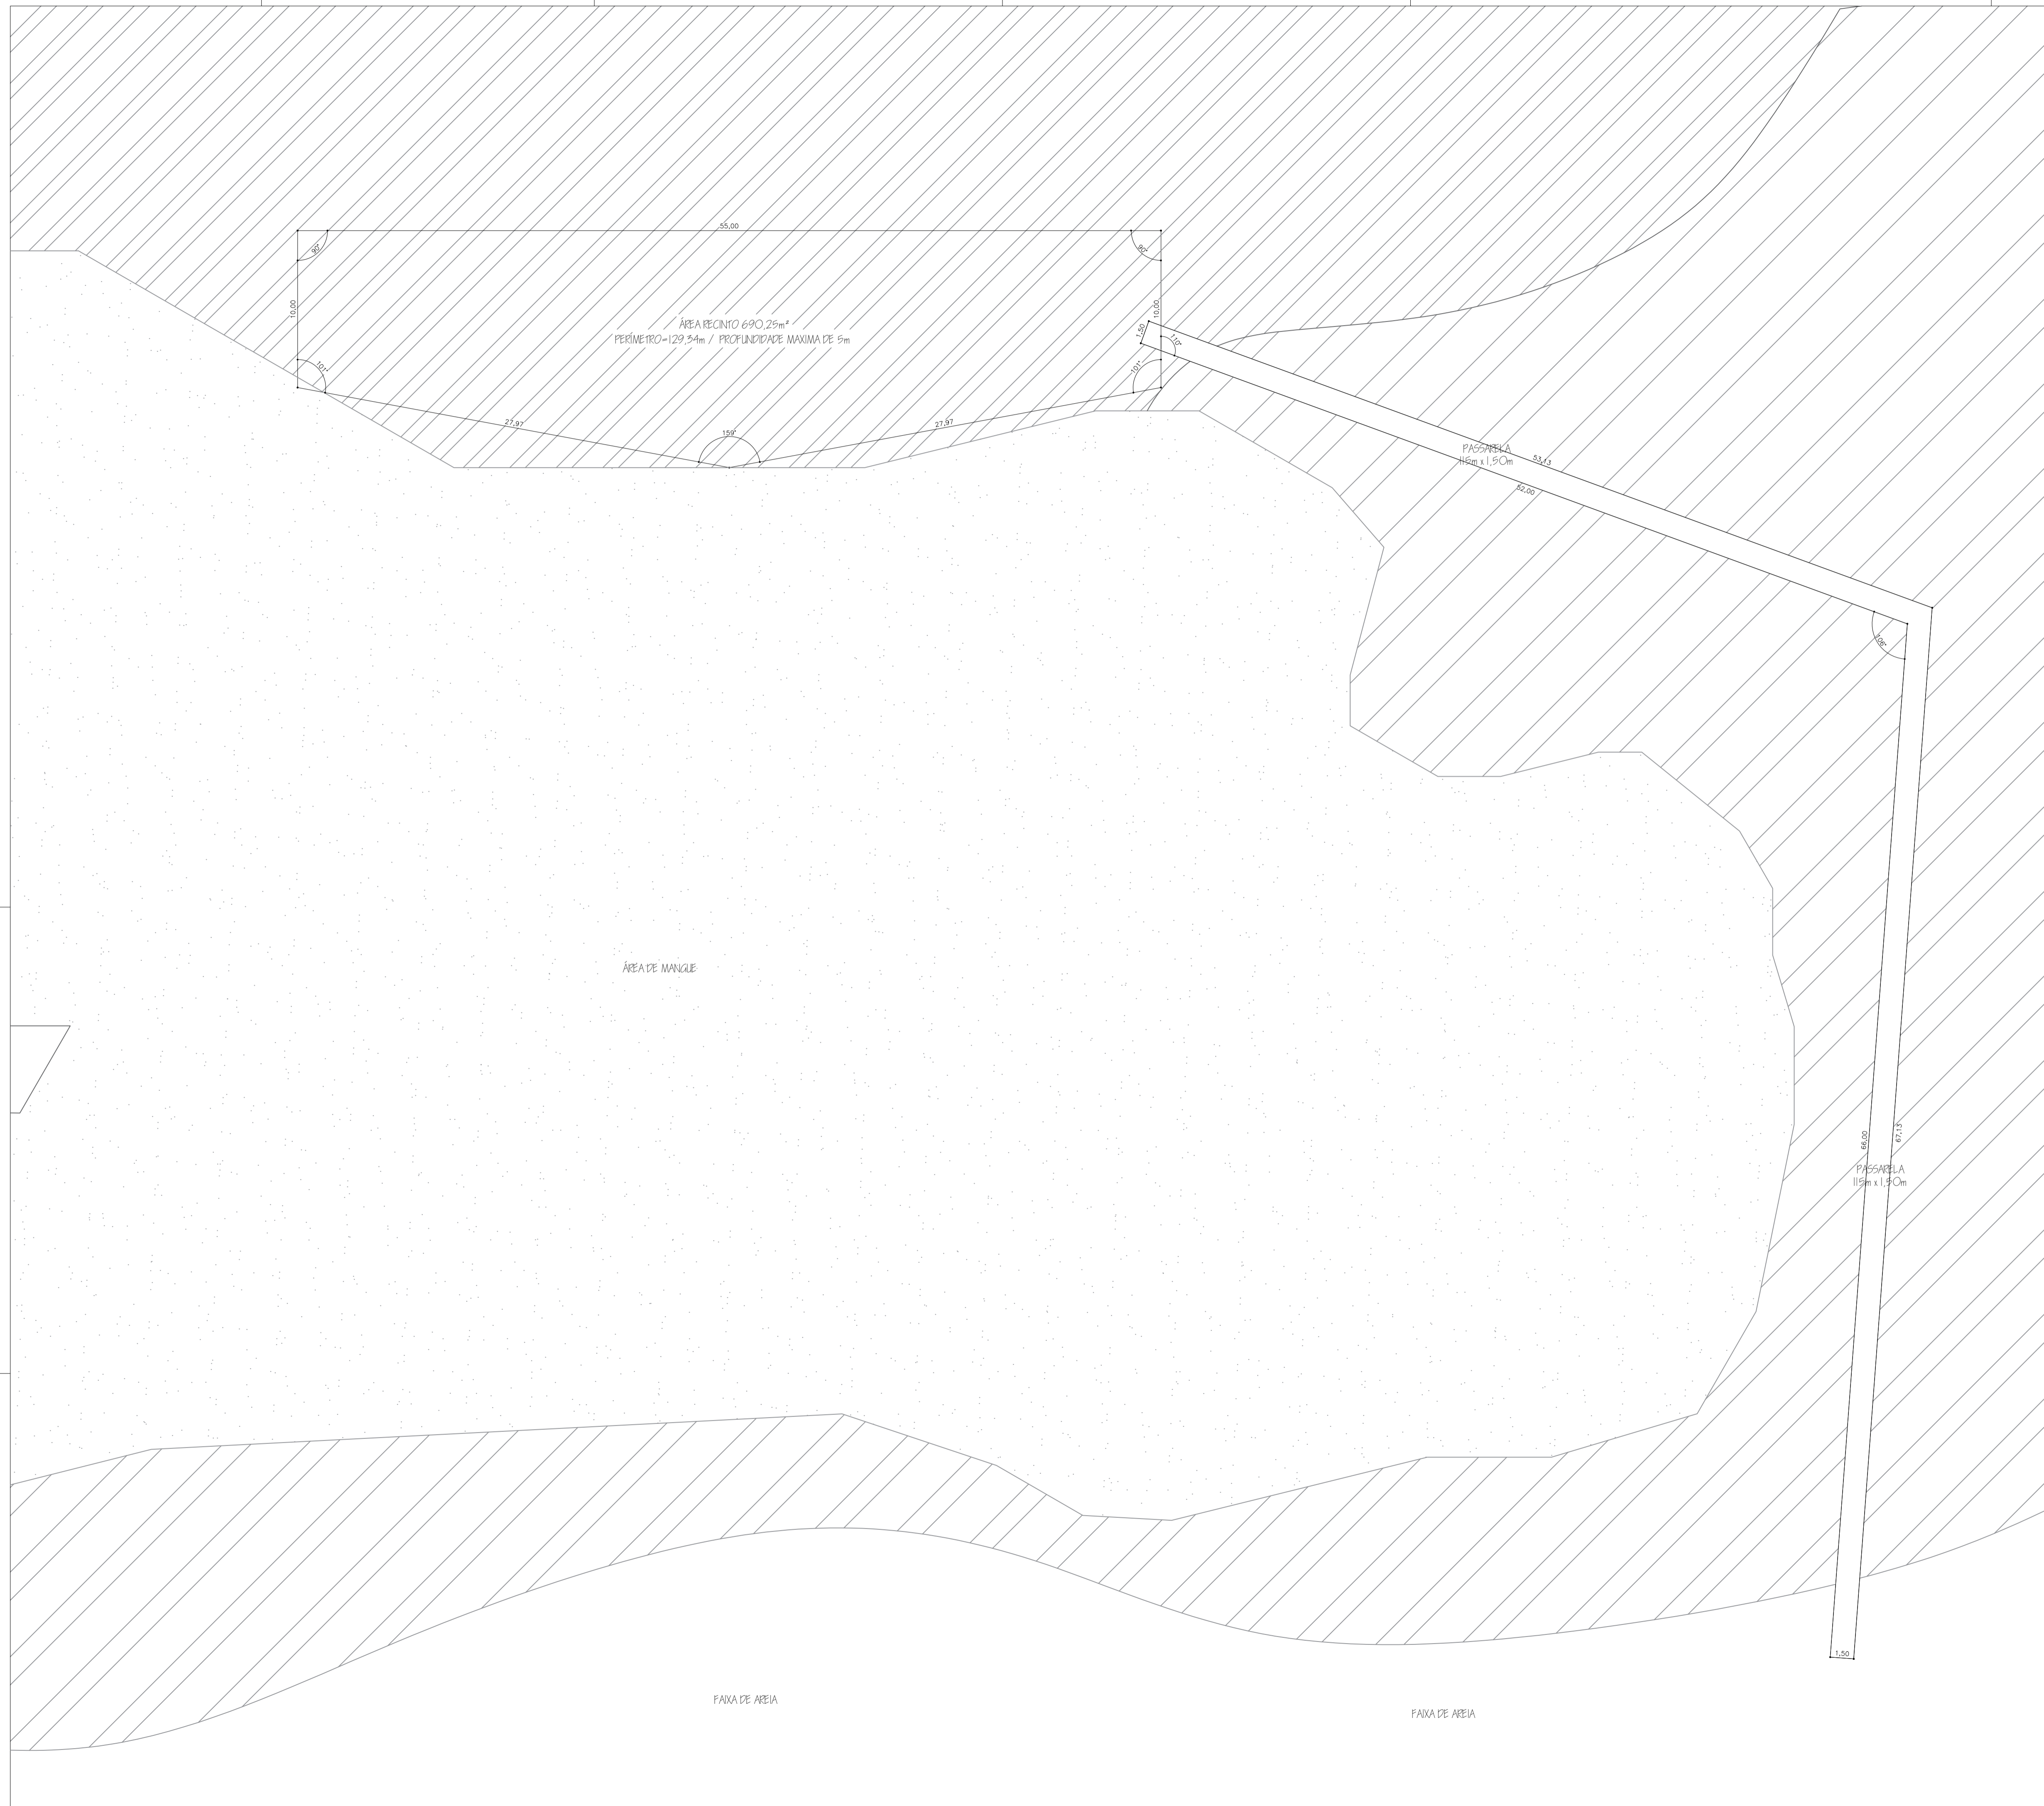
PLANTA DE SITUAÇÃO

Recinto de Aclimação dos Peixes-bois marinhos e Passarela de Acesso nas margens do estuário Rio Tubarão, Comunidade de Diogo Lopes, Macau, no Rio Grande do Norte

Coordenadas Geográficas em LAT/LONG
Datum SIRGAS2000

1) Recinto de Aclimação (Extremidades):

- a) Latitude: 5° 4'38.19"S / Longitude: 36°28'30.91"O
- b) Latitude: 5° 4'38.51"S / Longitude: 36°28'30.90"O
- c) Latitude: 5° 4'38.80"S / Longitude: 36°28'32.63"O
- d) Latitude: 5° 4'38.40"S / Longitude: 36°28'32.69"O

2) Passarela de acesso (Extremidades):

- a) Latitude: 5° 4'38.19"S / Longitude: 36°28'30.91"O
- b) Latitude: 5° 4'39.23"S / Longitude: 36°28'29.33"O
- c) Latitude: 5° 4'40.62"S / Longitude: 36°28'29.41"O
